Gealterte Kondensatoren in NF-Schaltungen.

Die Untersuchungen unseres Vereins (FGRTM-Köln) über alterungsbedingte Veränderungen bei Kondensatoren führten bisher zu folgenden Ergebnissen:

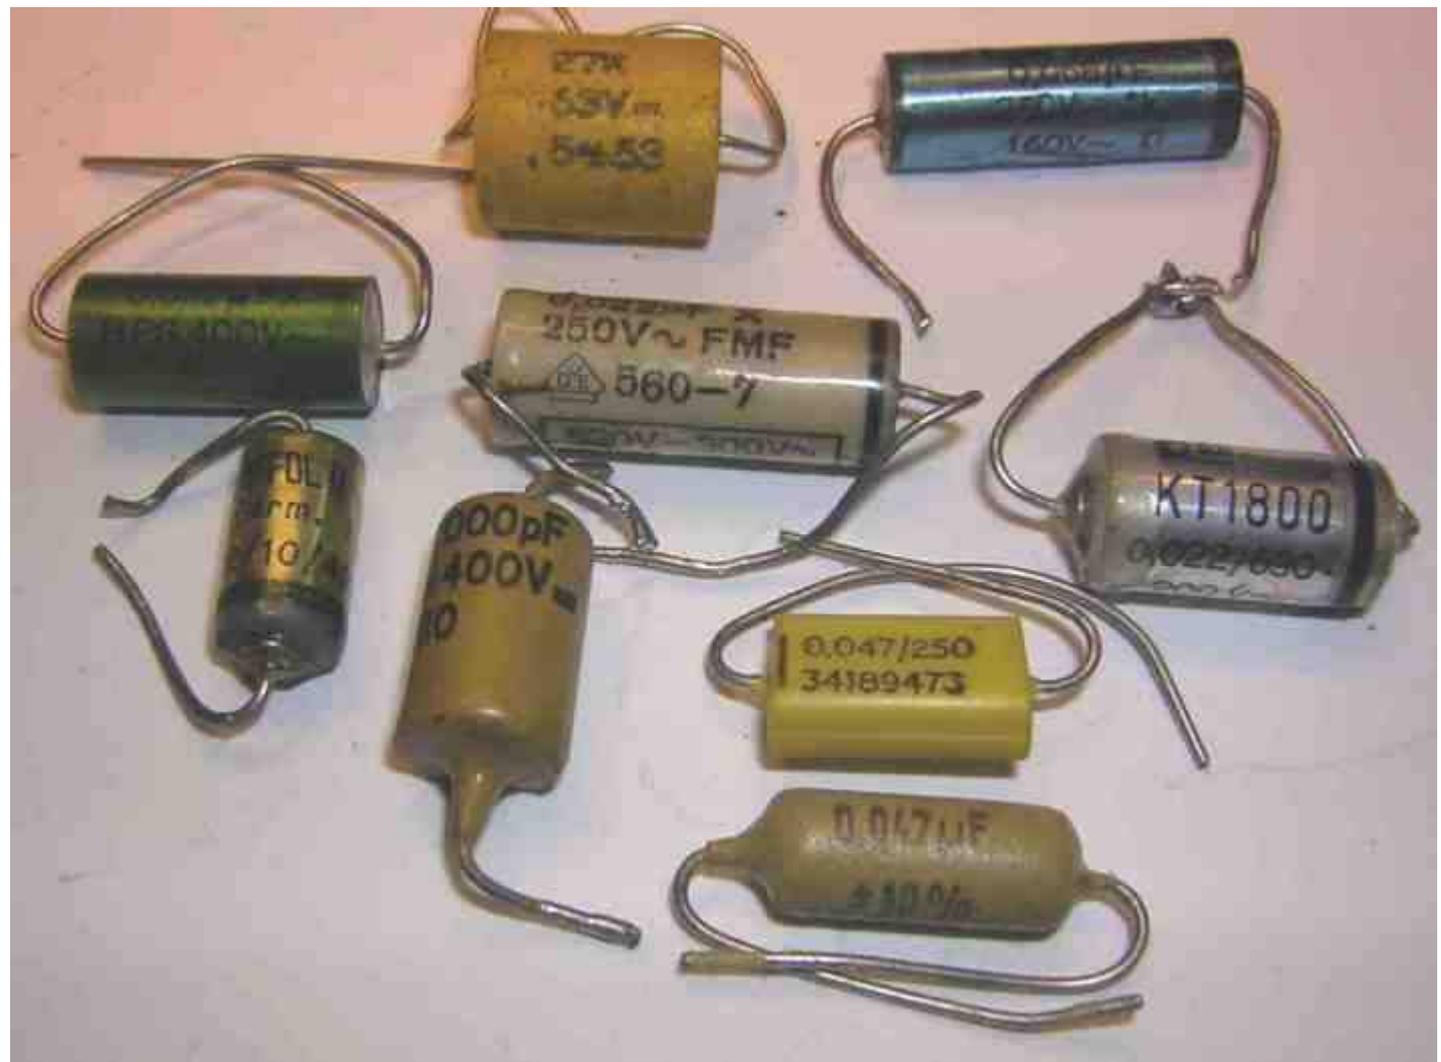
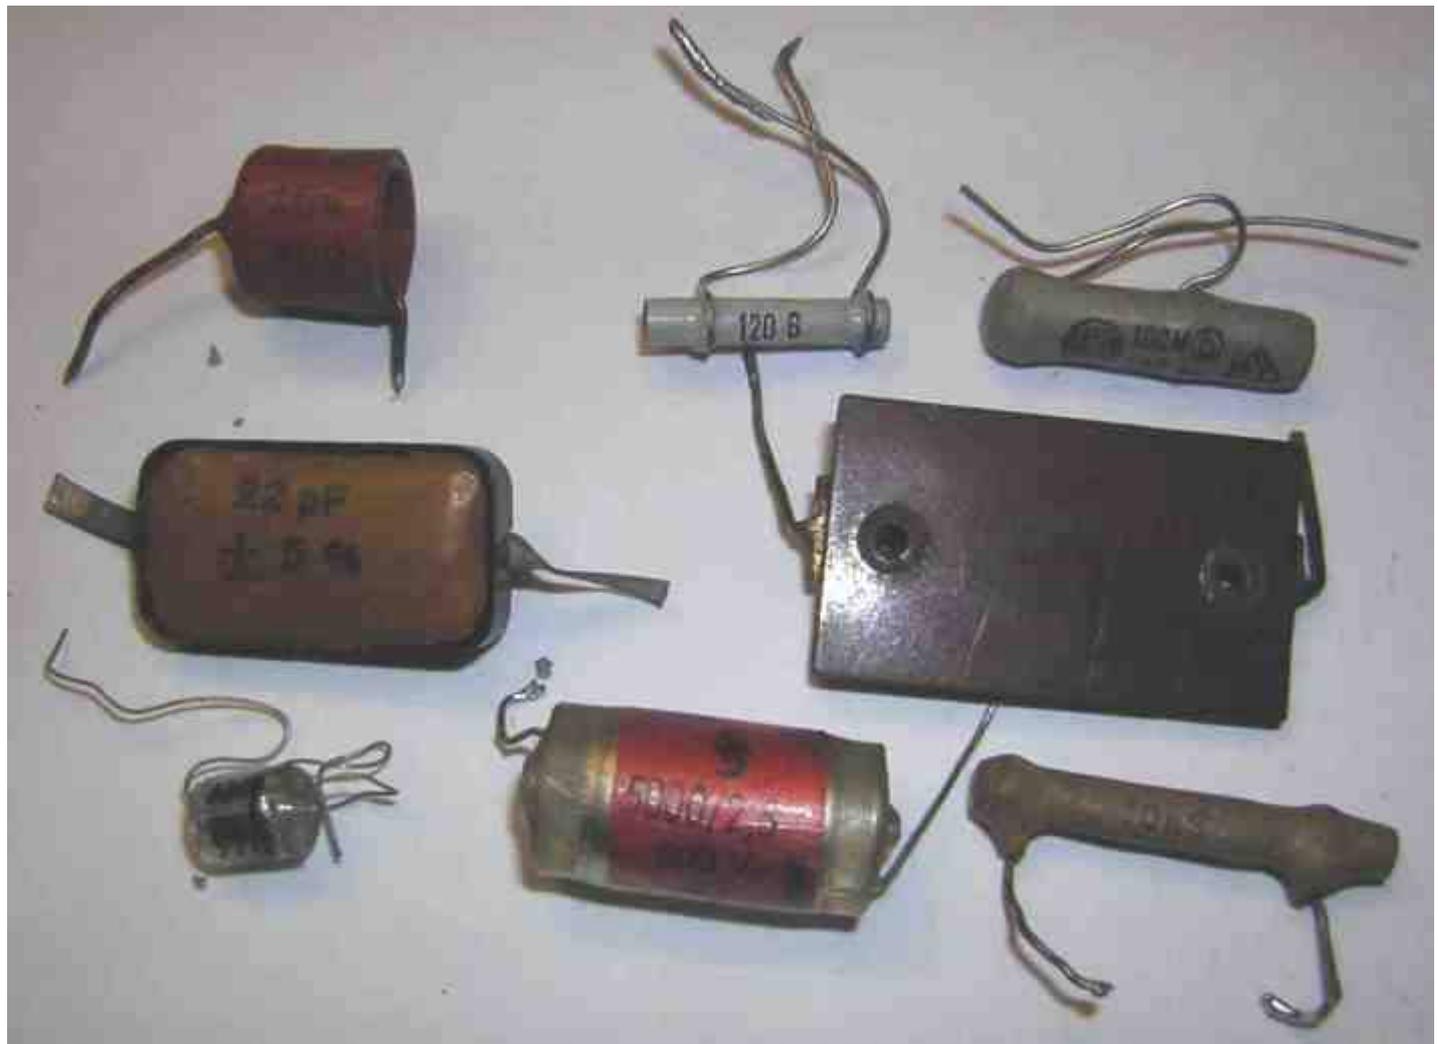
Die hier gezeigten Kondensatoren waren frei von Leckstrom und auch die gemessenen Werte lagen innerhalb der zulässigen Toleranzen.

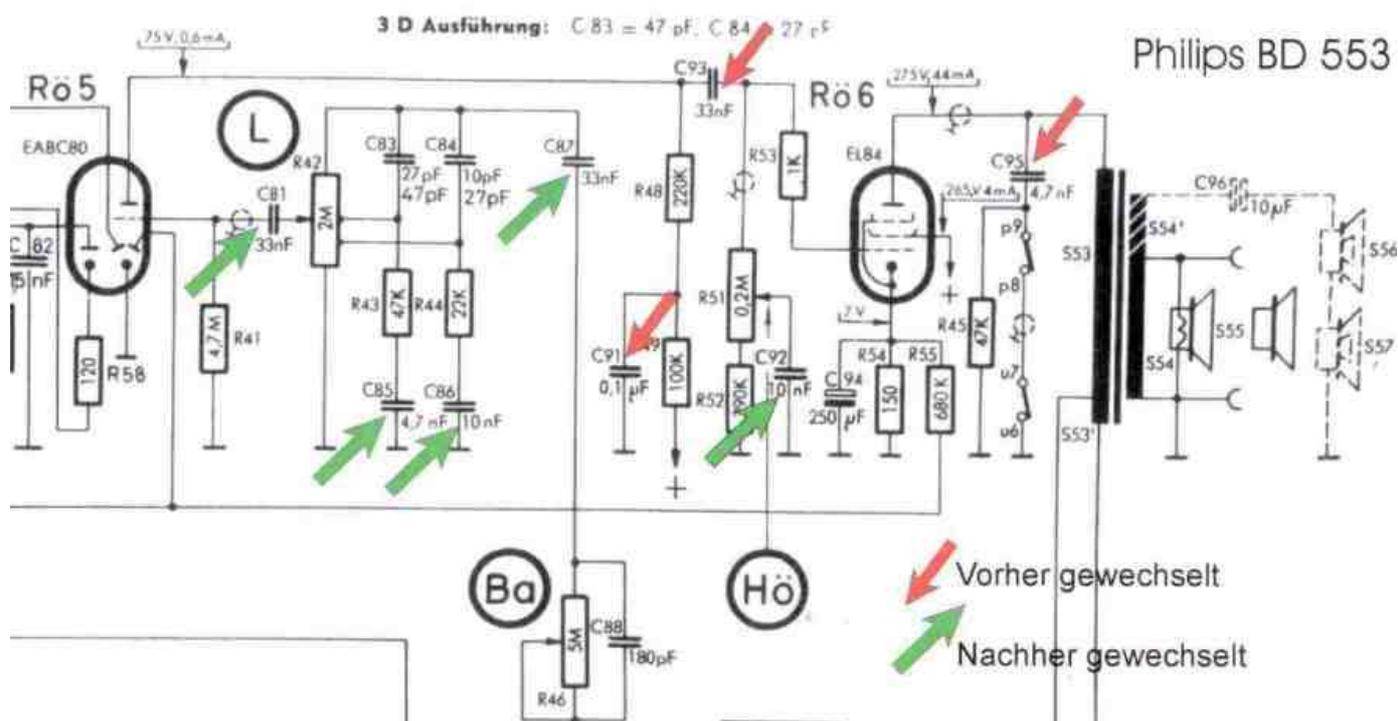
Da die C's 91, 93 und 95 an Spannung liegen wurden sie vor Beginn ausgewechselt.

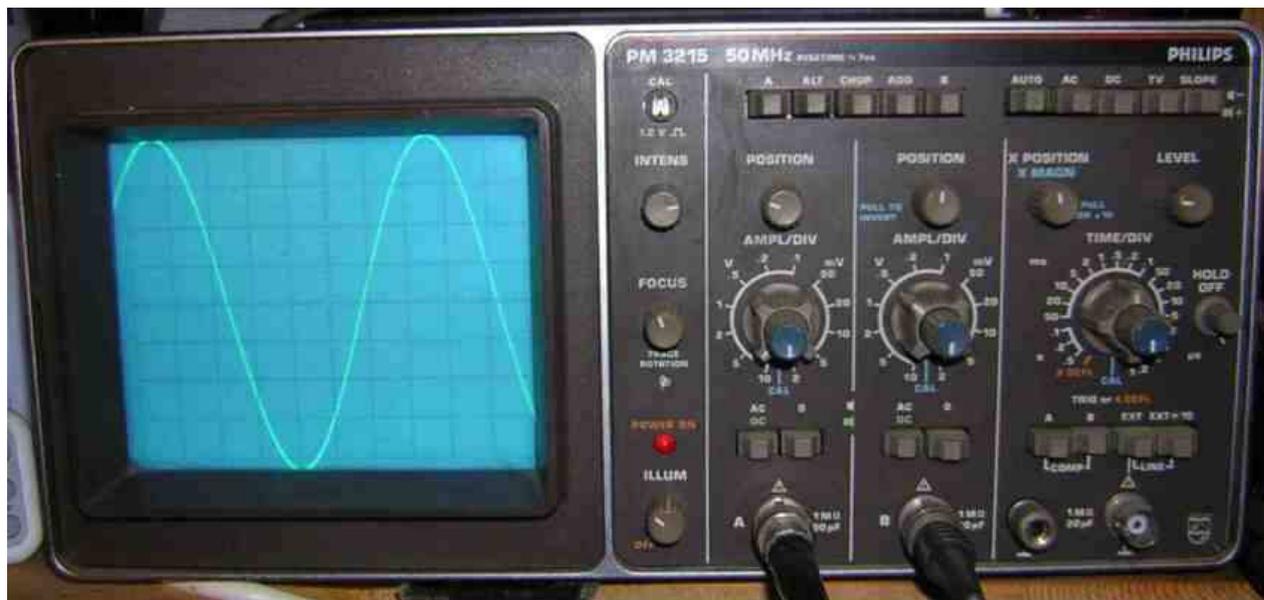
Mittels Tongenerator wurden beginnend mit 50 Hz in mehreren Schritten bis 20 KHz das Signal zugeführt. Die sich jeweils ergebenden Spannungswerte am Oszillograph sind Punkt für Punkt aufgezeichnet worden.

Die Aufzeichnung erfolgte bei maximaler Einstellung der Lautstärke, des Bass- und Höheneinstellers. Die Einspeisung erfolgte in Bereichstellung TA am TA-Eingang. Der Eingangspegel wurde so gewählt, dass an keiner Stelle eine Verzerrung der Sinuskurve am Ausgang auftrat, Er war im gesamten Frequenzbereich auf gleicher Höhe.

Der Ausgang wurde mit Lastwiderstand abgeschlossen und mit dem Oszi verbunden, die Lautsprecher waren abgetrennt.

Nun erfolgte eine technische Pause des Vereinsabends, in der die übrigen Rollkondensatoren der Nf - Stufen (C81, C85, C86, C87 und C92) gegen neue gleicher Werte ausgetauscht wurden.

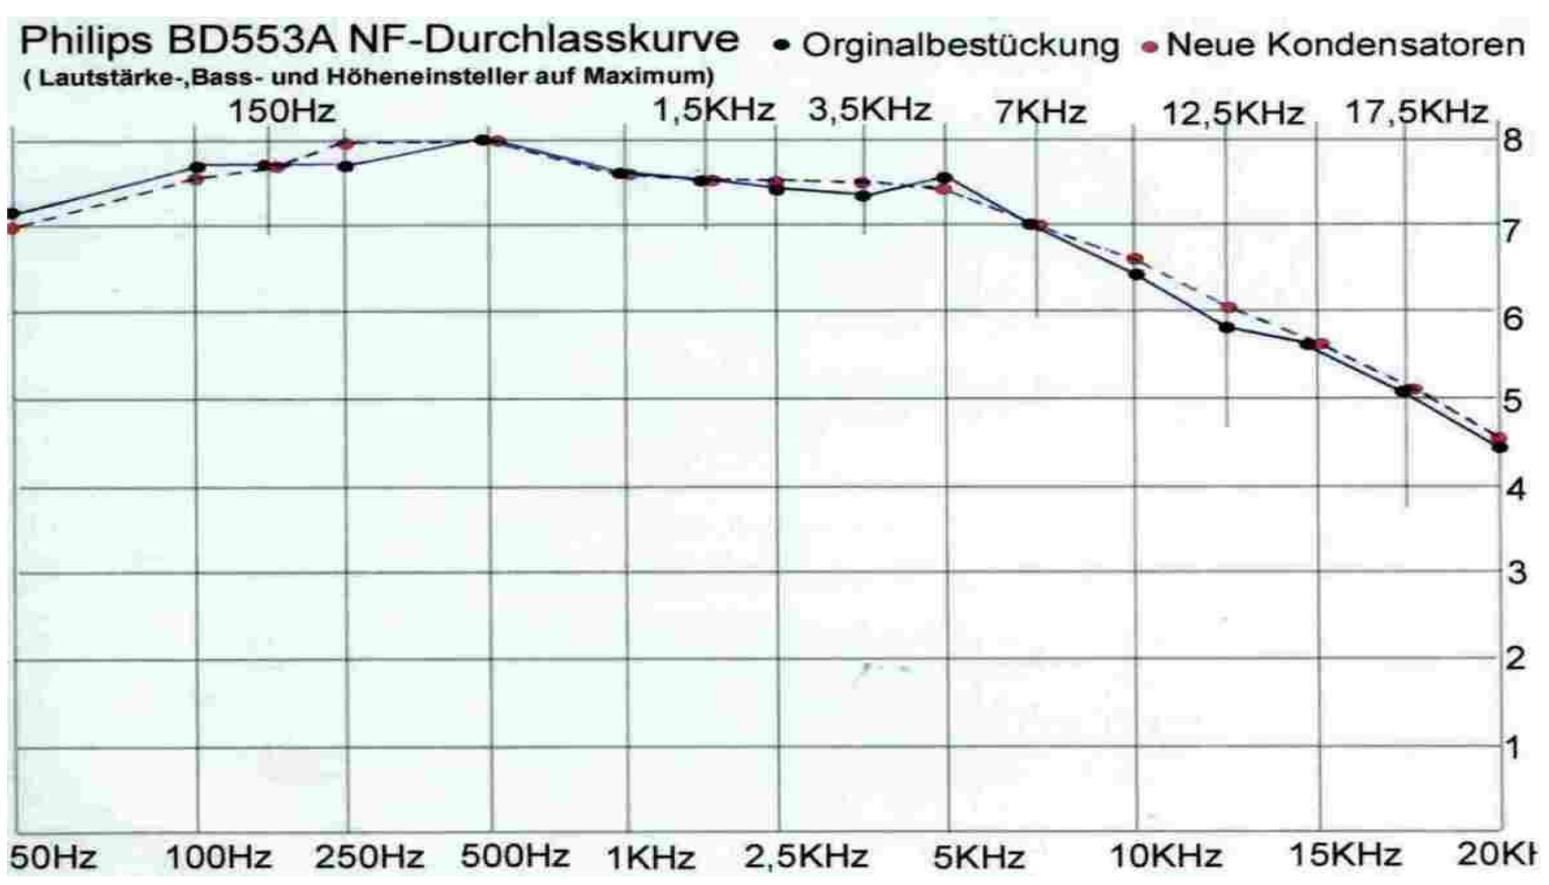
Danach wurde erneut eine Aufnahme der NF-Durchlasskurve unter gleichen Bedingungen durchgeführt.

Alle Anwesenden konnten das sich ergebende Ergebnis Schritt für Schritt verfolgen. Und schnell wurde klar, **es hat sich ja fast nichts verändert !**
